一般廃棄物処理施設に搬入された金属スクラップからの高放射線量検出  
について（通知）

一般廃棄物処理施設に搬入された金属スクラップからの  
高放射線量検出について（周知）

6月7日秋田市総合環境センター売却スクラップからの高放射線量検出について

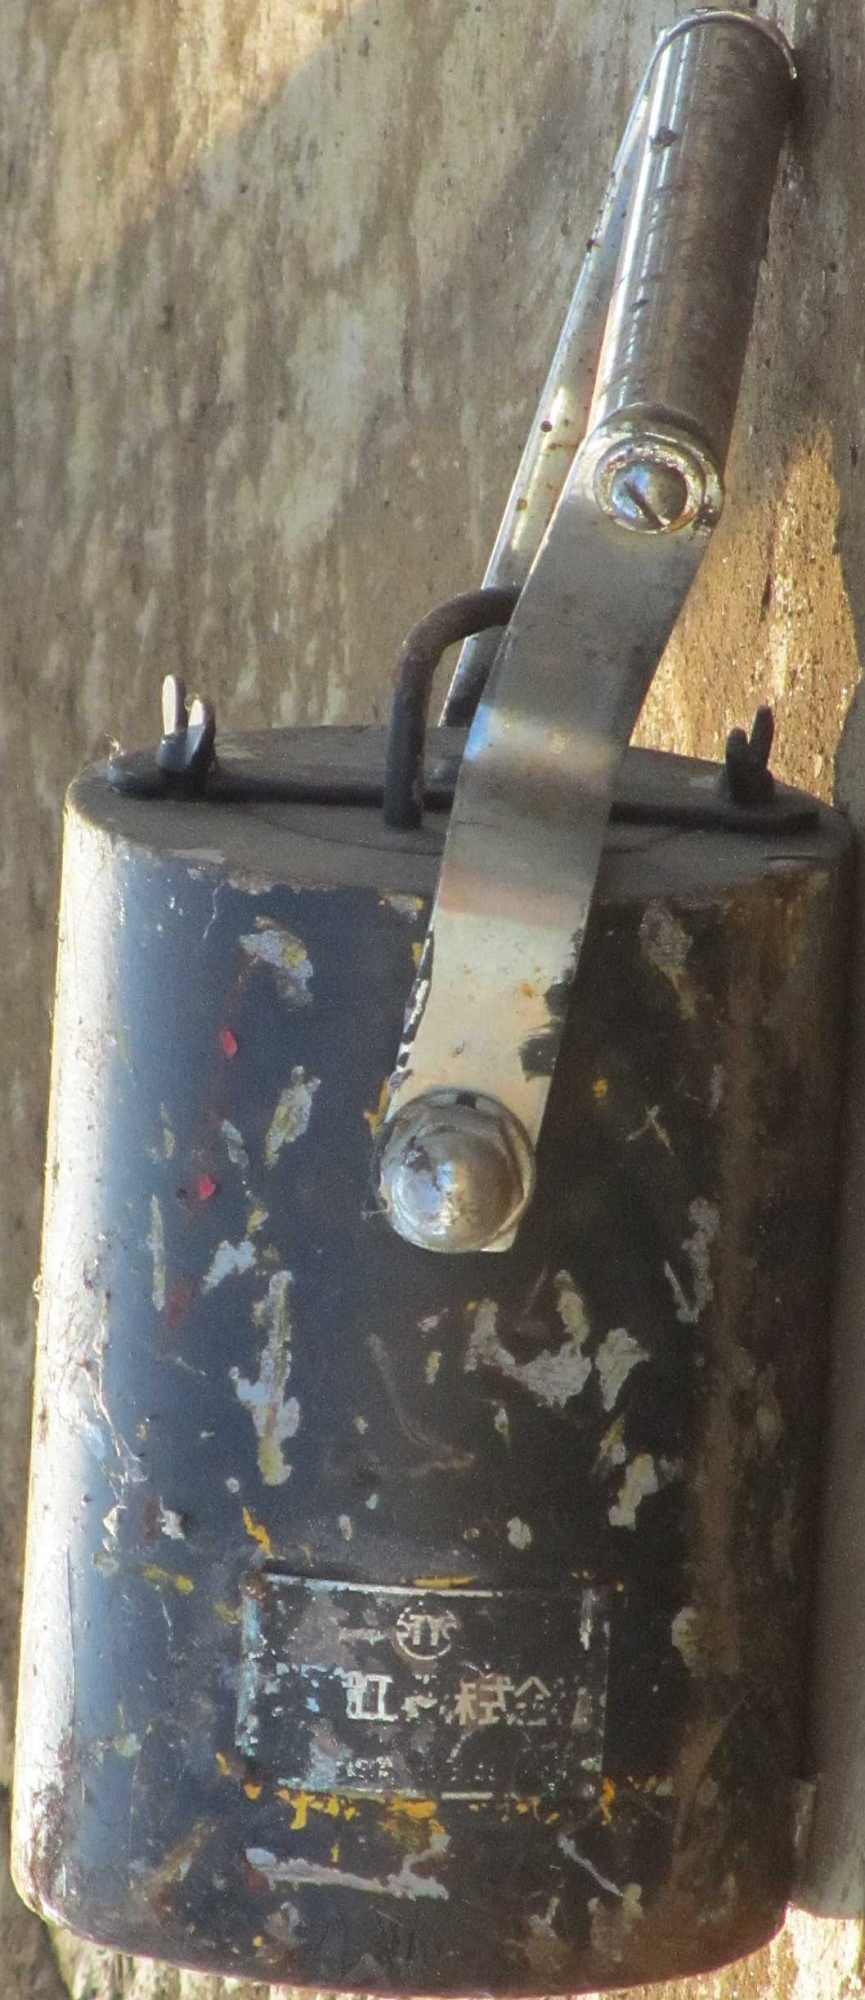
さらに、放射線源と考えられる鉛製容器（別紙 2）からはラジウム 226、鉛 214 及びビスマス 214 が確認されており、放射性物質運搬時に使用する鉛製容器と考えられます。当該放射線源は、福島第一原子力発電所の事故由来ではなく、その搬入経路について、現在、秋田市等で調査中です。

直ちに職員を派遣し、調査をしたところ、放射性物質を運搬する時に使用する鉛製容器から高い放射線量率が確認された。

21:45 国、県等関係機関のアドバイスを受け、環境部職員が回収着手。  
鉛製容器をビニール袋で覆い、金属製オイル缶に収納した上でウエスで隙間を固定。さらにビニール袋、鉛エプロンで覆った上で、段ボールに収納し、トラック荷台に固定。
